### Screening af kulturmiljøer

Morgen, M. A., Ostenfeld Pedersen, S., Esbensen, M. W., Boisen Lyhne, M., & Blegvad, A. S. (2017). *Screening af kulturmiljøer: Vesthimmerlands Kommune*. Arkitektskolen Aarhus.

# VESTHIMMERLANDS KOMMUNE

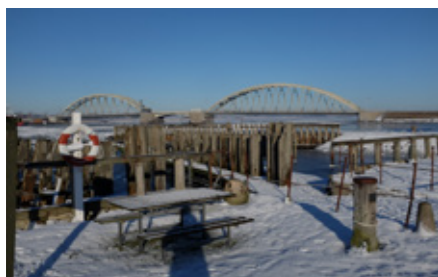
### 1 AGGERSUND

Aggersund udgøres af tydelige rester af et færgeleje, betonbroen over Aggersund samt antiluftskystsstillinger fra 2. verdenskrig. Alle tre elementer kan opleves fra broen.

Historien om færgestedet, der senere erstattedes af broen, som siden er blevet beskyttet af bunkeranlægget, er tydelig på stedet. Miljøet lider dog under stedets bygningsmæssige omdannelse, der slører de vitale pejlemærker.

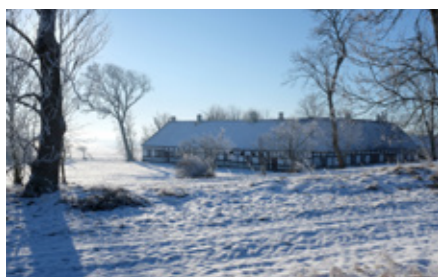
### 2 AGGERSBORG

Et tredelt miljø med den rekonstruerede ringborg, som sammenbinder herregården Aggersborggård med en middelalderkirke.

Herregården udgør i kraft af sin udformning, tilstand og placering ved limfjorden kulturmiljøets styrke og fremhæves derfor indenfor miljøet.

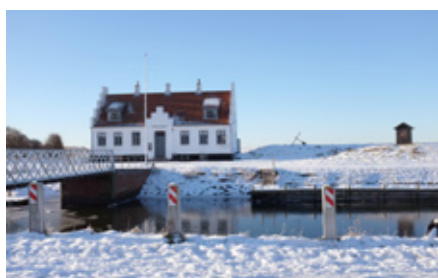
### 3 LØGSTØR

Et stort og svagt afgrænset miljø udgjort af købstaden Løgstør, fritidshavn, kanalen og sommerhusbebyggelsen i Lendrup.

Særligt fremhæves forløbet langs vandet fra industrihavn og fritidshavn over bymiljø med kig til købstadens små bygader til kanalen med kanalhuse, der forbinder Løgstør med sommerhusområdet Lendrup. Endvidere bør den tomme politigård i sammenhæng med dommergården nævnes.

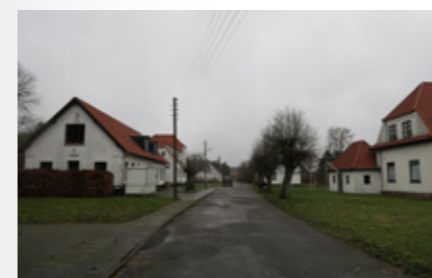
### 4 LIVØ

Fra 1911-1961 fungerede Livø som åndsvageanstalt. De fleste bygninger er opført i perioden og i en gennemgående stil, der skaber et harmonisk udtryk og en stærk fortælling om institutionen på øen.

Byen anvendes nu til lejrskole og turisme. Bygningskulturen har en høj bevaringsgrad, der ikke er ændret siden nedlukningen af åndsvageanstalten.

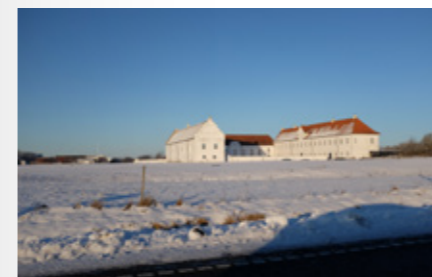
### 5 VITSKØL KLOSTER

Solitært Cistercienserkloster og tilhørende ruin med rødder tilbage til 1158. Klosteret er placeret som en landskabelig monolit mellem fjorden og Vilsted Sø. I sammenhængen indgår et gartneri.

Kloster med ruin opleves i dag som afkoblet fra avlsbygningerne. Bygningerne drives som uddannelsesinstitution. En situation, som synes stabil, hvorfor klosteret ikke ses som et truet kulturmiljø.

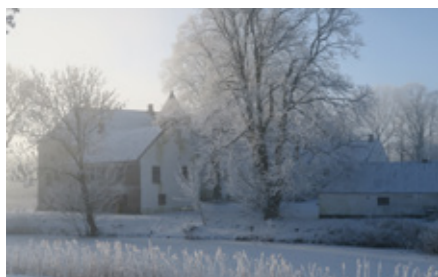
**LERKENFELDT**

Den trefløjede hovedbygning er opført i 1500 og 1600-tallet. Herregården er beliggende på et højt voldsted og har internt i anlægget en pigstenbelagt gårdsplads.

Herregårdens avls- og funktionsbygninger er meget ombyggede, og herregårdsmiljøet opleves i dag centreret omkring hovedbygningen, voldanlægget og det nære landskab.

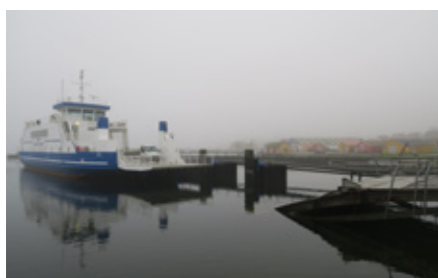
**HVALPSUND**

Havnebyen Hvalpsund har flere bevarede elementer, som samlet afspejler byens udvikling. Centralt placeret er fiskerihavn, færgested og færgekro, hvortil stationsbygninger og et ældre sommerhusområde knytter sig.

De enkelte elementer rummer ikke hver for sig store værdier, men beretter samlet om byens næringsgrundlag fra omkring 1900-tallet. Nærheden mellem delene understøtter fortællingen.

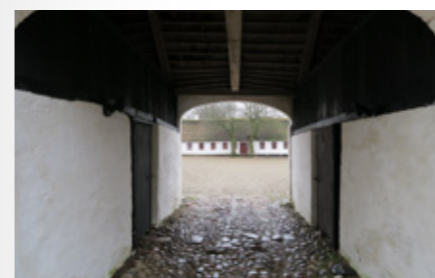
**HESSEL SKOVBAKKER**

Hessel Skovbakker er et stort kulturmiljø på halvøen Lovns. I det bakkede landskab ligger få spredte gårdbebyggelser. Mest markant er herregården Hessel som yderst velbevaret gårdsanlæg fra 1800-tallet.

Hessel Skovbakker er et kulturlandskab, hvor sammenhængen med de omdannede gårde er svært aflæselig. Kun Hessel er velbevaret og drives som museum. Bygningerne er fredet.

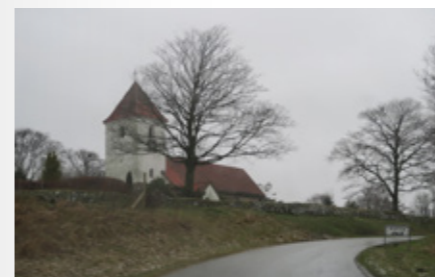
**ALSTRUP**

Landsbyen ligger i et bakket landskab, hvor bygningerne er centreret omkring landevejen og med enkelte gårde som randbebyggelse.

Alstrup er repræsentativ for vejbyer og rummer stadig elementer af landsbybebyggelse med kirke, forsamlingshus, smedje mv. Mange af de ældre bygninger er ombygget og flere huse står forladte.

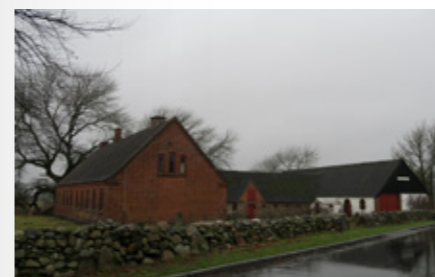
**VESTERBØLLE OG HOLMEN**

Landsbyen er placeret på et højdedrag med en tæt bystruktur omkring vejen. Der er enkelte velbevarede gårde, samt kirke og nogle bevarede stendiger.

Landsbyen fremstår ikke som en unik, historisk tidslomme, men rummer stadig fine repræsentative træk af landsbyens bebyggelse og struktur. Der forekommer at være et aktivt beboerliv, som arbejder for at levedegøre og formidle landsbyen.

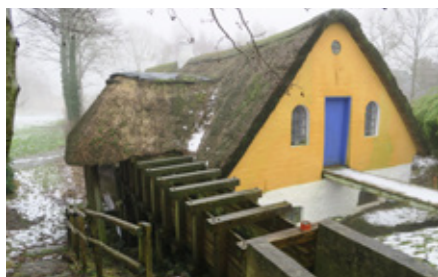
**17 KELDDAL MØLLE**

Kelddal Mølle er en kildemølle beliggende i Halkær Ådal. Stuehus (opr. firænget), lade, mølledam og møllehus er bevaret.

Kelddal Mølle var fredet indtil 1988, hvor fredningen blev ophævet efter daværende ejer rev dele af møllen ned. De tilbageværende bygninger er i dag resuareret og der er et møllelaugh tilknyttet møllen. Ved siden af møllen findes en privat shelterplads.

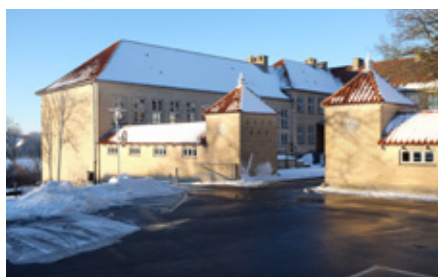
**18 RANUM SEMINARIEBY**

Kulturmiljøet udgøres i dag af det omfangsrige seminariekompleks bestående af undervisningsfaciliteter fra 1930'erne, nyere haller samt et nyere kollegiekompleks.

Skala- og byggeskiksmæssigt træder seminariets bygninger frem i de omgivende bebyggelser i Ranum. Særligt fremhæves den visuelle kontakt, der opleves mellem undervisningskomplekset og kollegiedelen.

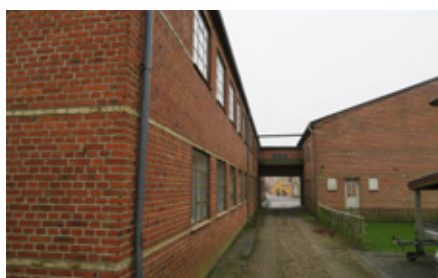
**19 GEDSTED, ERHVERVSOMRÅDET GETAMA**

Gedsted by har tidligere haft flere industrivirksomheder. Markant for byen er møbel-fabrikken Getama - Gedsted Tang og Madrasfabrik, der startede i byen i 1885. Dele af industribygningerne er bevaret.

Af de gamle fabriksbygninger skal en fløj fremhæves, som velbevaret. Det øvrige anlæg bærer præg af ombygninger. Gedsted er en af fem byer i indsatsen som kultur-arvskommune.

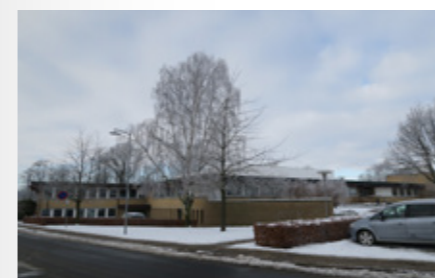
**20 AARS**

Vesthimmerlands Kommune fraflytter det nuværende rådhus opført i 1970'erne. Rådhuset ligger i sammenhæng med Vesthimmerlands Musikhus, Vesthimmerlands Gymnasium, HF og VUC og Vesthimmerlands Museum.

Visionen er at bevare rådhuset og skabe et kulturforum, der binder de forskellige institutioner sammen. Aars er en af fem byer i indsatsen som kultur-arvskommune.

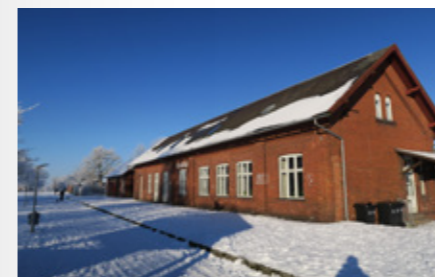
**21 HORNUM STATIONSBY**

Hornum stationsby har bevaret struktur og bygninger fra byens udvikling som stationsby. De væsentligste elementer er stationsbygningen med pakhus, banetracé, kro samt torvet med butikker. Endvidere en overdækket reberbane.

Hornum er en repræsentativ stationsby og er en af fem byer i indsatsen som kultur-arvskommune. Den overdækkede reberbane er helt unik og har fredningspotentiale.

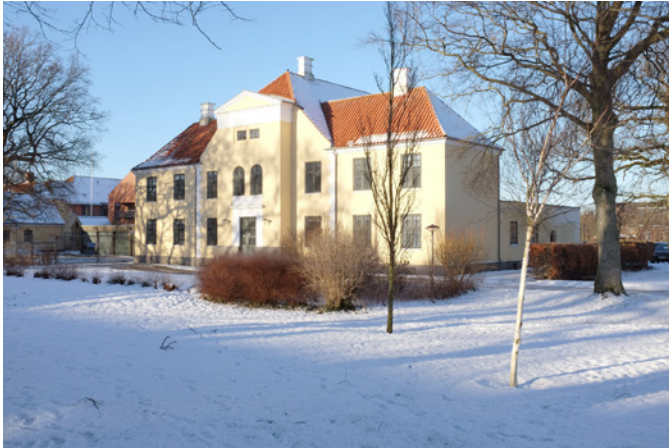
Den tomme politigård i Løgstør

En sammenkobling af forløbet langs fjorden og kanalen med miljøet omkring den gamle politigård og dommergård vil styrke den samlede fortællerværdi. Disse bevaringsværdige bygninger, udgør sammen med parkanlægget et selvstændigt miljø. Kanalen er i dag sandet til, men hvis den genåbnes kan det komme Lendrup Strand til gavn. Herudover er originals substansen i fritidsbebyggelsen ved Lendrup Strand vigtig og en øget opmærksomhed på bevaring af de tilbageværende, oprindelige sommerhuse er væsentlig.

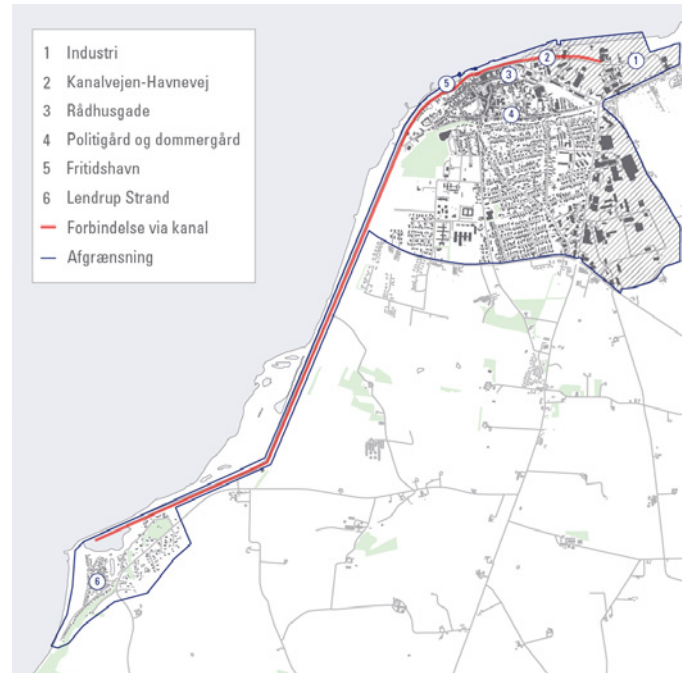
Diagram over Løgstør med kanalen, der forbinder by- og fritidsmiljø

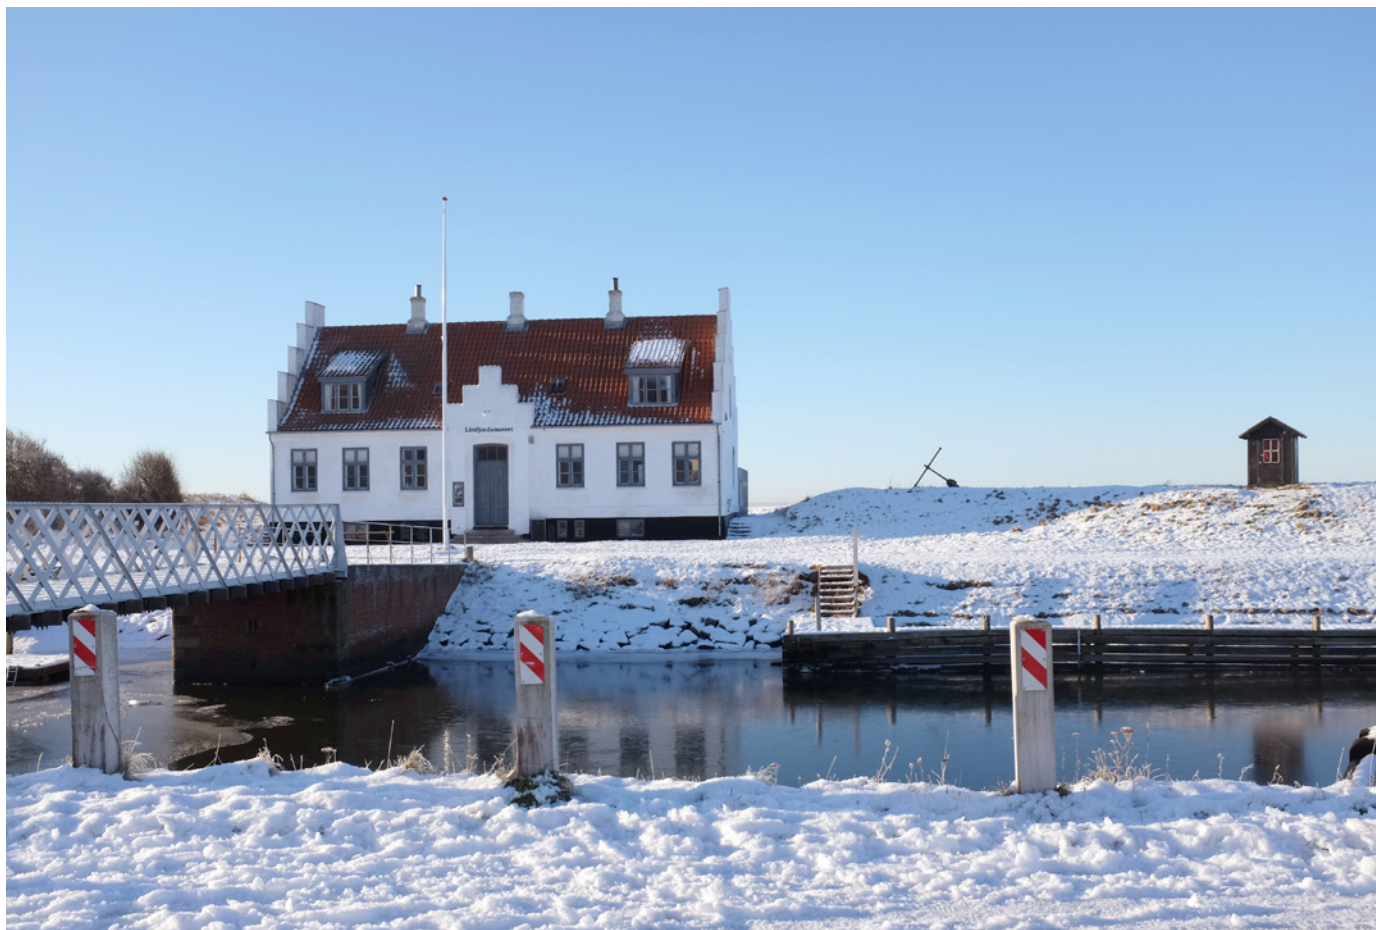
Limfjordsmuseet ved Frederik den VII's Kanal

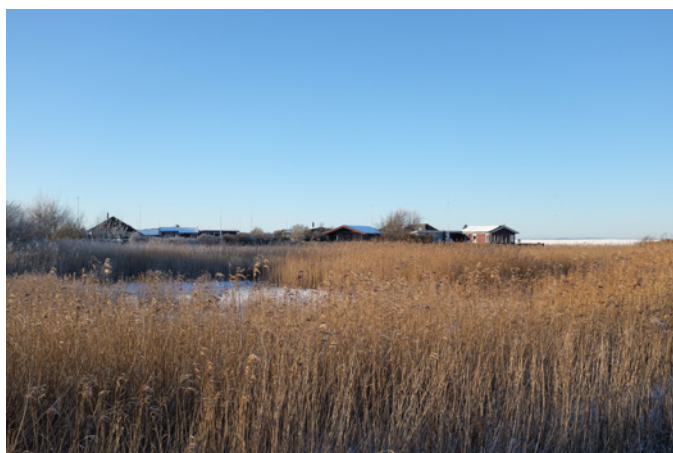
Fritidsbebyggelse ved Lendrup Strand

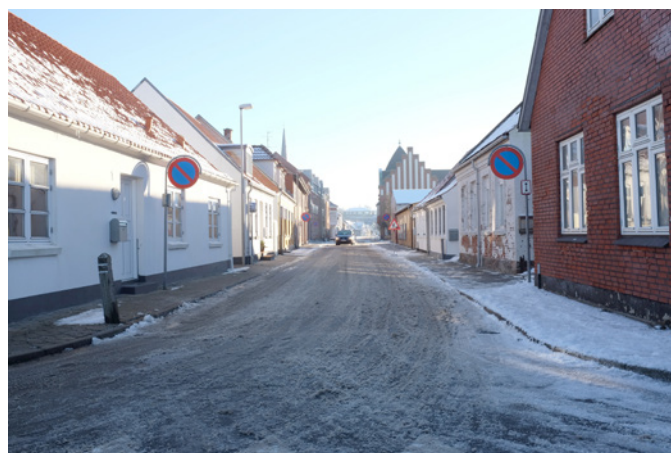
Kig til Rådhusgade set fra Havnegade

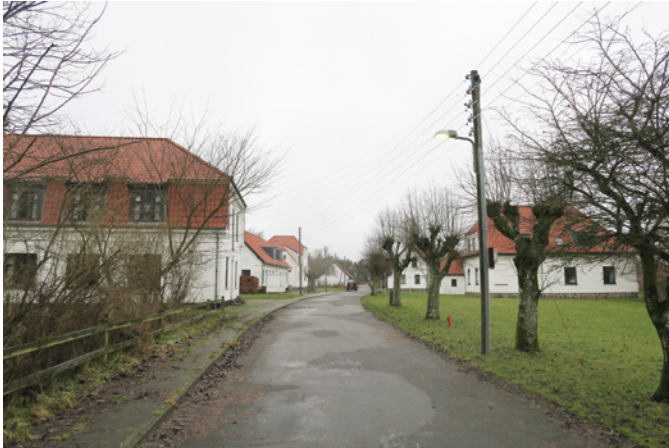
Bygningerne har et ensartet udtryk og danner sammen en lille homogen by på øen

Livø ejes af Naturstyrelsen. Bygningerne er i god vedligeholdelsesstand, og den samlede bygningsmasse har bevaret sit oprindelige og homogene udtryk. Det anbefales at fastholde helhedens værdier ved hjælp af traditionel brug af materialer og bevaring af detaljer. Ingen bygninger er fredet eller udpeget som bevaringsværdige. Det anbefales at lave en lokalplan for området, således man kan fastholde miljøets karakter og nuværende bevaringsværdier.

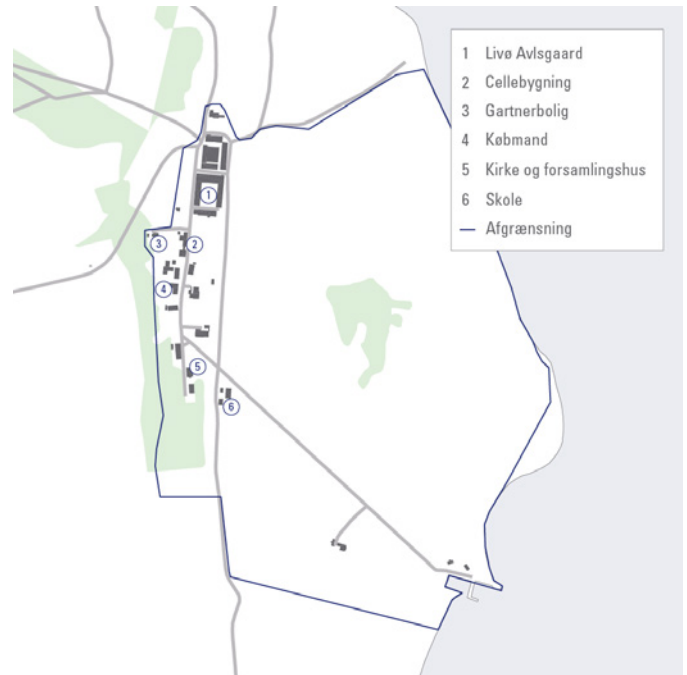
Kulturmiljøet består af Livø by og havn

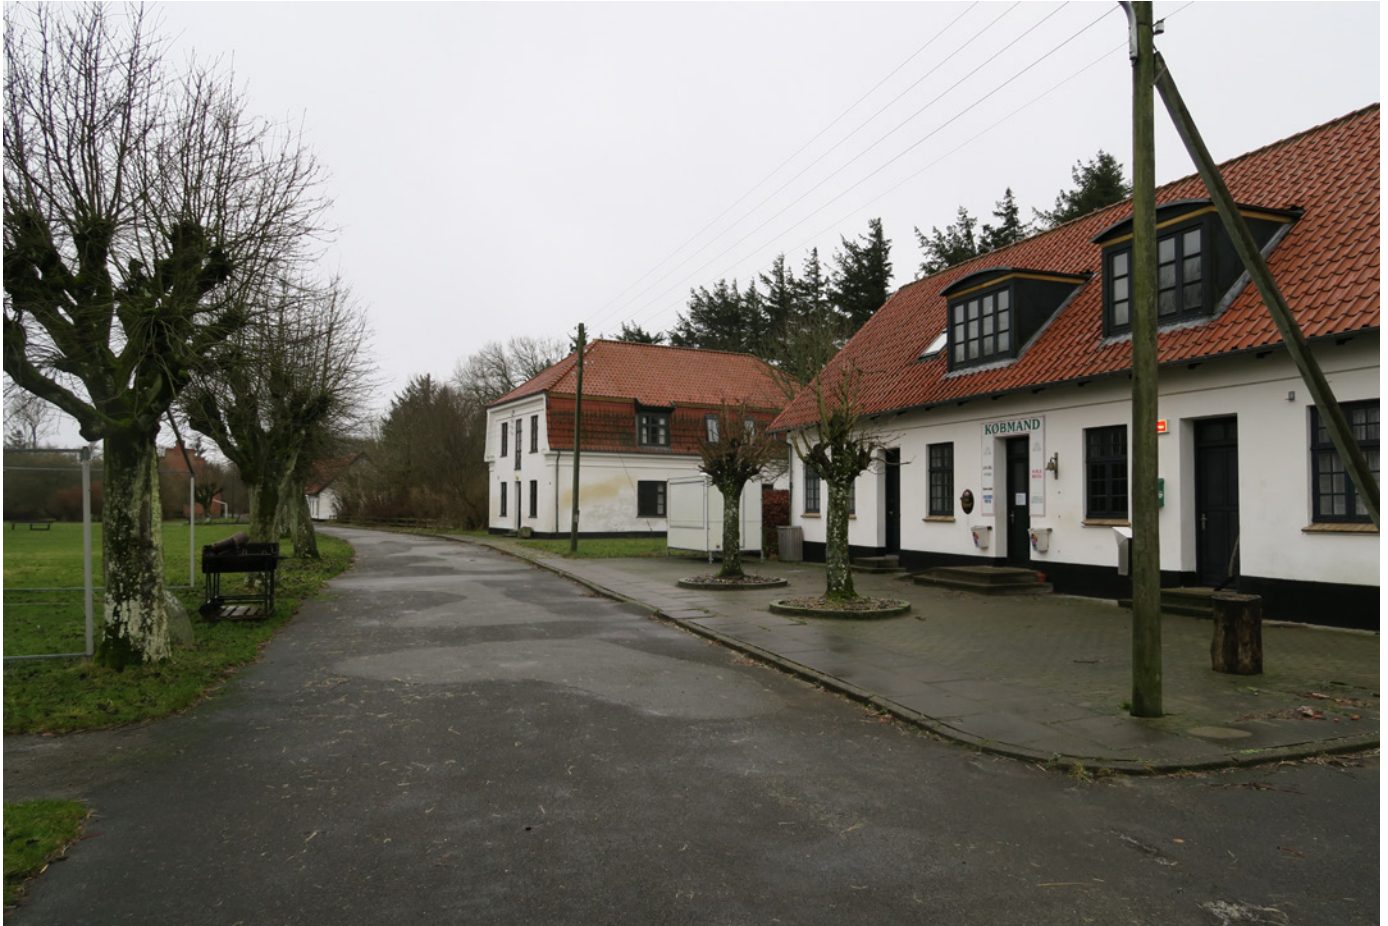
Den tidligere vaskeribygning er nu købmand i sommermånederne

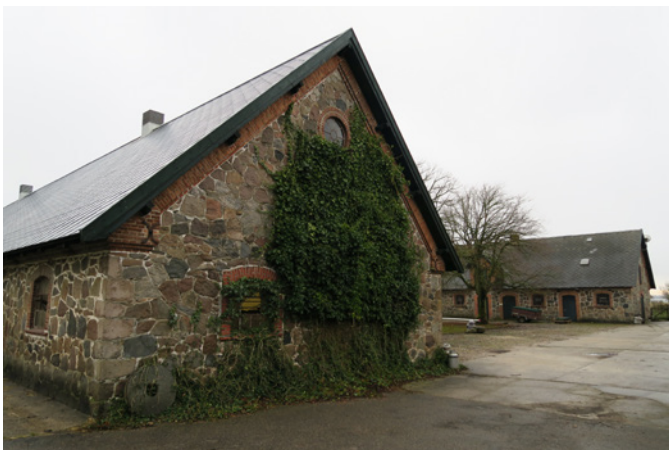
Gården er opført i 1875 og skiller sig ud fra øens øvrige bygninger

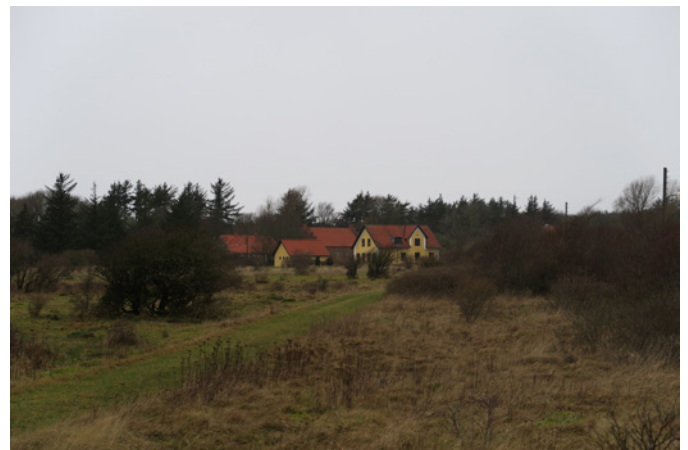
Bygningerne på Livø har en nær relation til naturen. Forrest ligger den tidligere skole

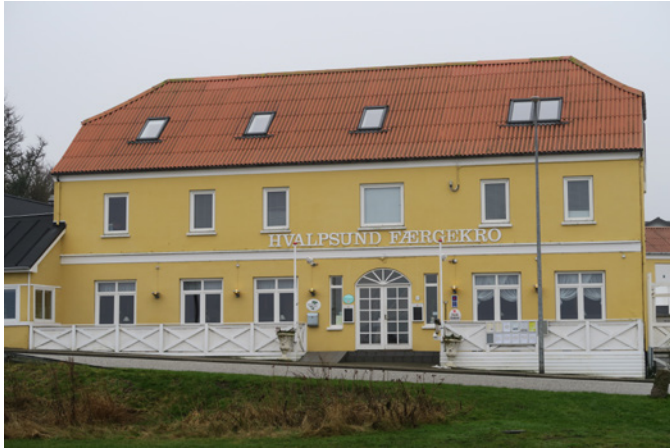
Hvalpsund Færgetro drev færgeriet fra 1669 til 1870'erne

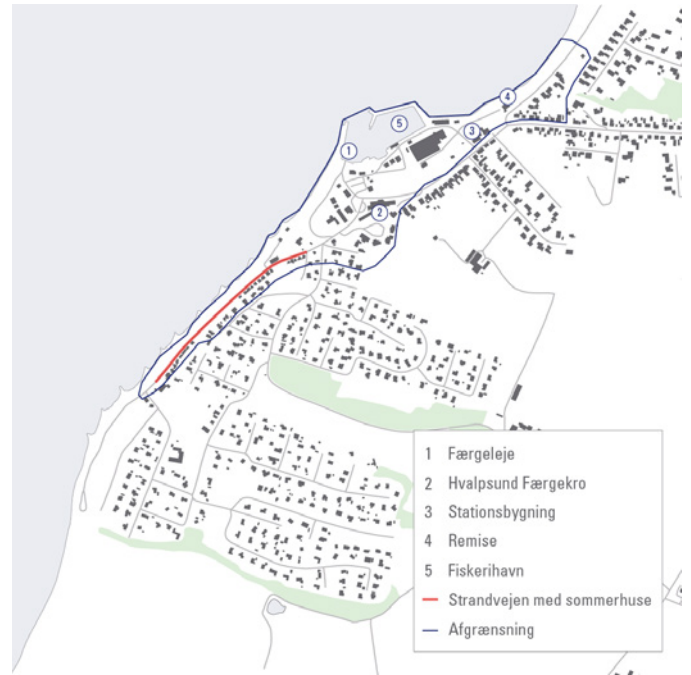
Kulturmiljøets omfang og elementer

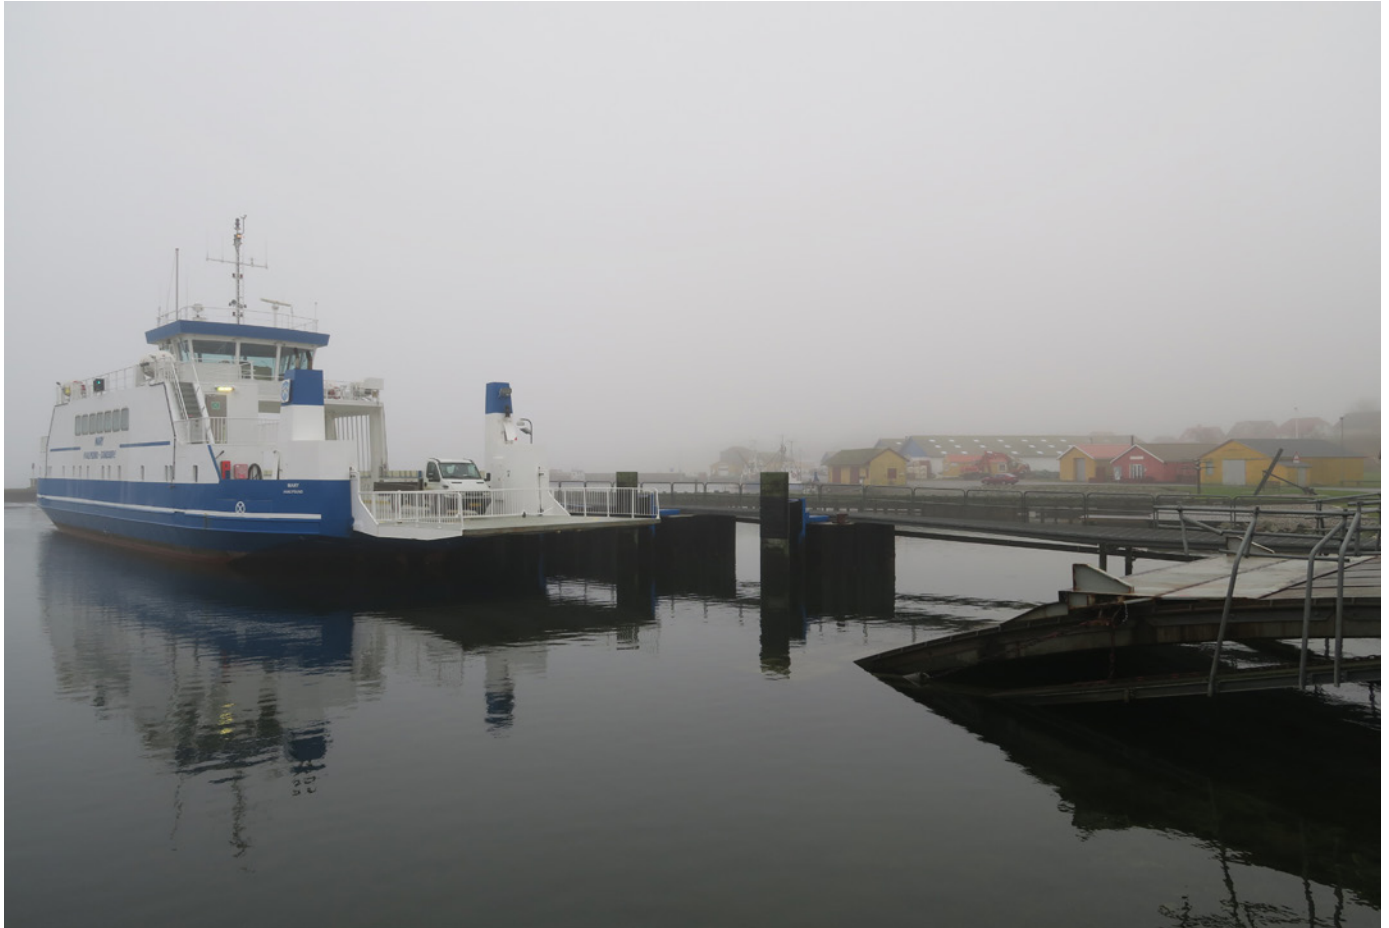
Færgelejet med den lille fiskerihavn i baggrunden

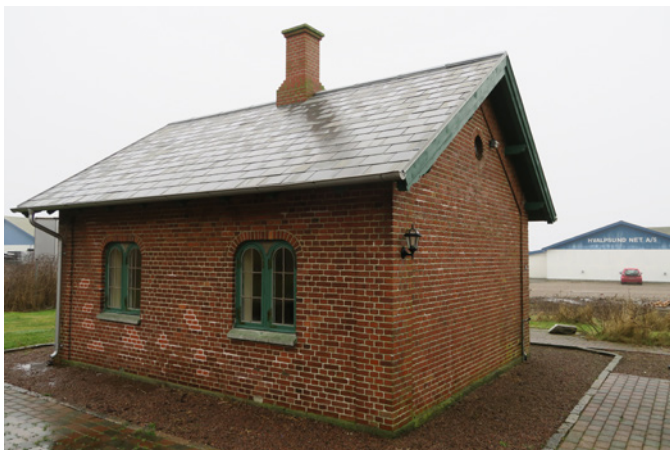
Det lille ledvogterhus og Hvalpsund Vodbinderi

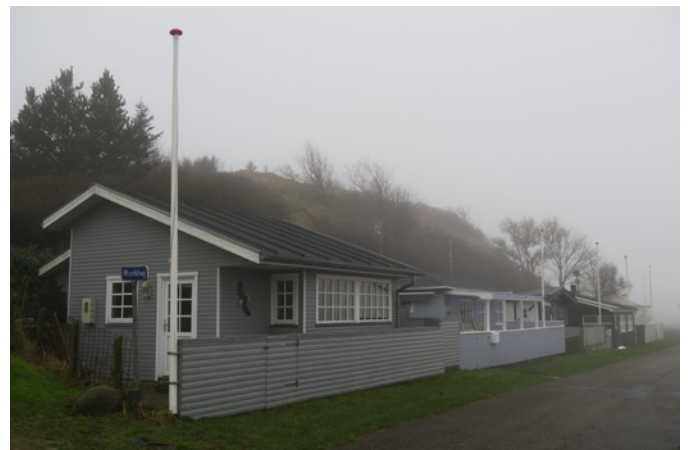
Rækken af små sommerhuse langs Strandvejen
